# ARBITRAGE

**SYNDICAT DE LA COPROPRIÉTÉ 467 RUE CASTONGUAY ST-JÉRÔME**

## SENTENCE ARBITRALE

- Pour une autre partie, en défaveur du Bénéficiaire, sous l'intitulé suivant de la Décision : « 2. *Présence d'efflorescence sur le parement de brique et humidité sous le parement de brique* » (ci-après le « **Point 2** »). C'est le point qui est en arbitrage.

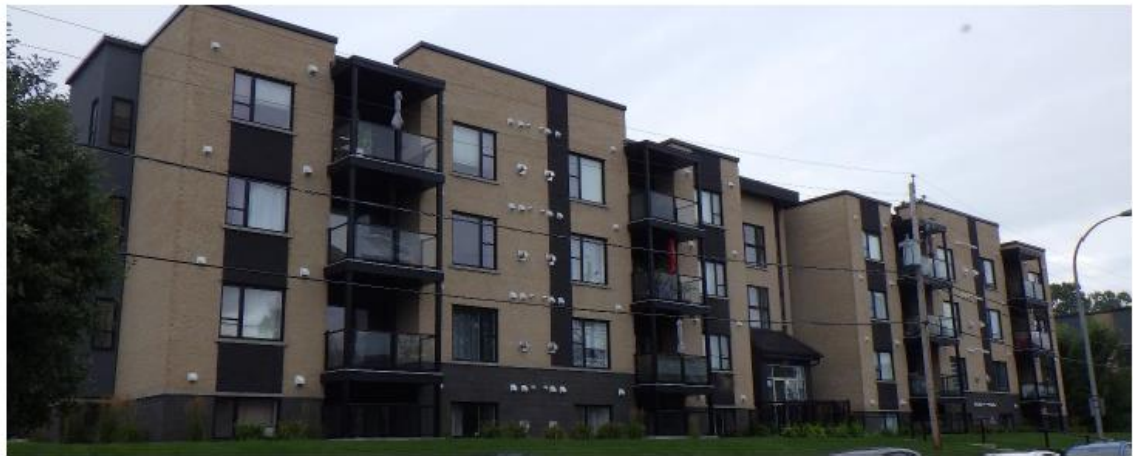
**Figure 2 :** Façade rue Castonguay

- [30] Les figures 1 et 2 et les photographies 93, 94 et 96 se trouvant en page 4 et en annexe de l'Avis de LGT du 20 décembre 2022 donnent une idée générale des lieux et surtout du revêtement extérieur, qui est l'objet du litige.
