N° dossier Garantie : **172738-8746**
N° dossier GAMM : **2022-12-29**

SENTENCE ARBITRALE

[15] L'objet du litige est un quadruplex sis aux 144, 146, 148 et 150, rue Sainte-Anne à Varennes (ci-après le « **Bâtiment** ») en bordure du Fleuve St-Laurent.

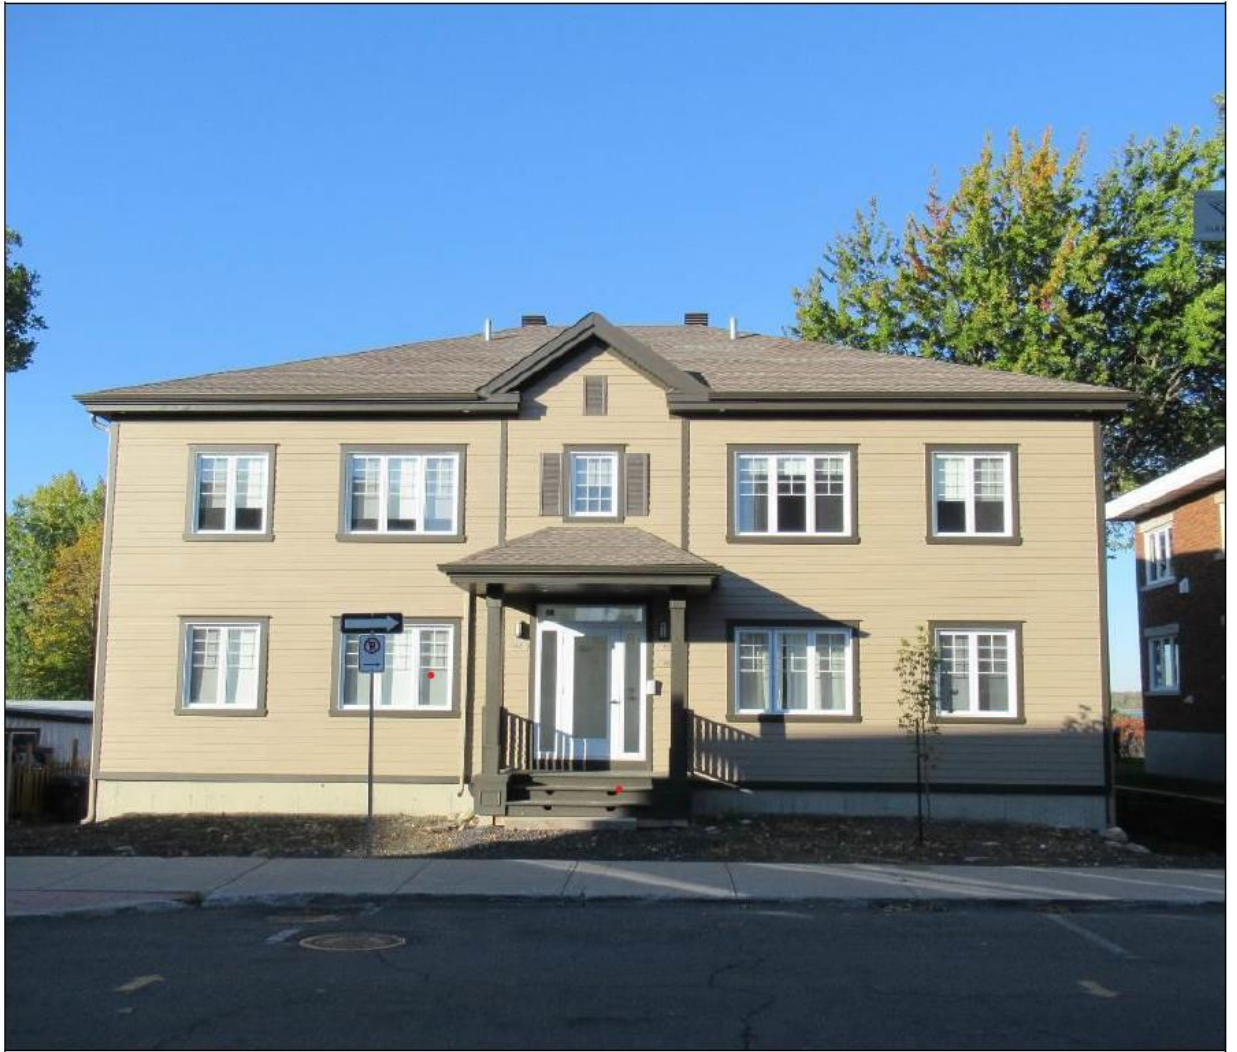
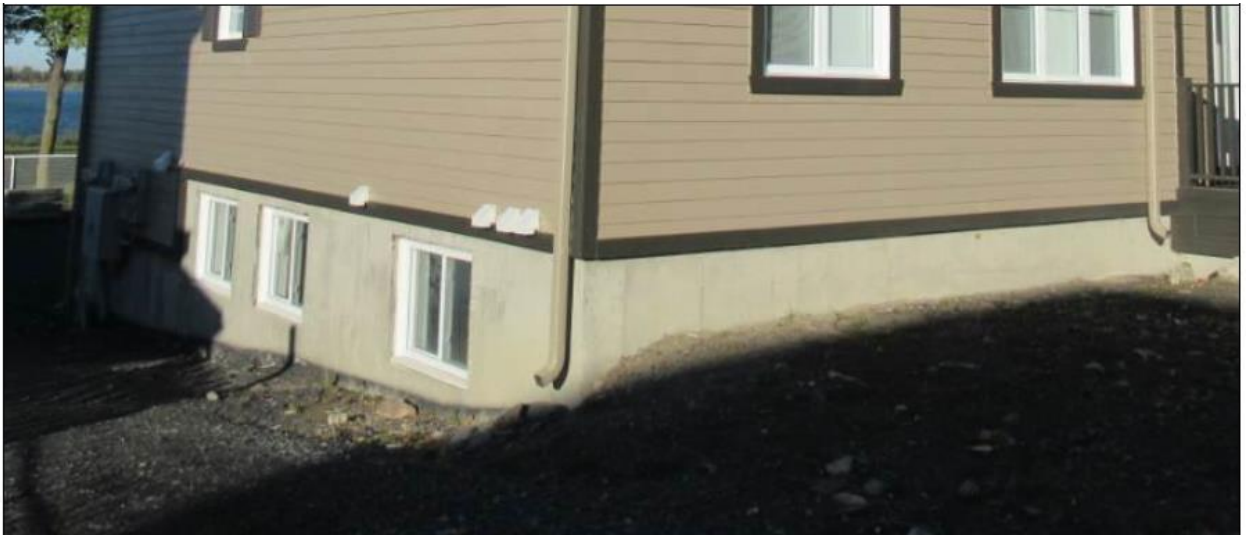
- [59] Le Tribunal se doit, toutefois, de la relativiser et de constater que dans la décision de l'Administrateur du 10 décembre 2020⁴⁵ soit quelques mois après l'Inspection plusieurs de ces éléments apparaissent bel et bien complétés, notamment et non limitativement :

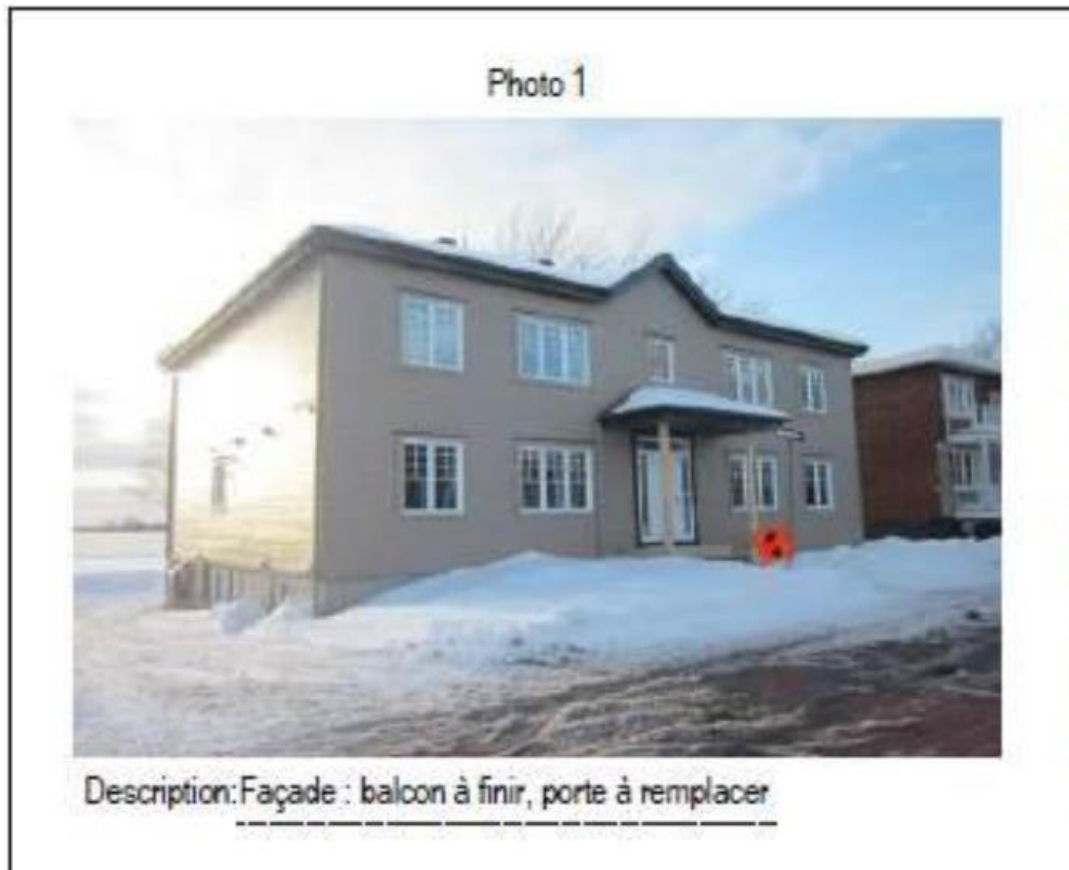
[61] Il se trouve également en annexe de cette même décision un rapport d'état d'avancement des travaux daté 14 février 2020 dans lequel figure une photographie où le toit perron, recouvert de bardeaux, apparaît déjà réalisé⁴⁷. Les autres composantes ne sont le pas à savoir :

- le balcon avant,
- les garde-corps en bordure de celui-ci;
- le volet d'escalier extérieur.

[63] C'est donc dire qu'à la date de réception (31 janvier 2020) il n'y avait ni « *balcon fini* », ni garde-corps à son contour, ni volet d'escalier (en sa forme actuelle mais un escalier temporaire) y menant ou permettant d'en descendre.
